# Lote 4 - Rota: Raja Gabáglia

**FRATAR**  
ENGENHARIA CONSULTIVA

| Diagnóstico da Calçada | Qualidade do Serviço | |
| Endereço: Av. Raja Gabaglia, 220 | 55 | C |

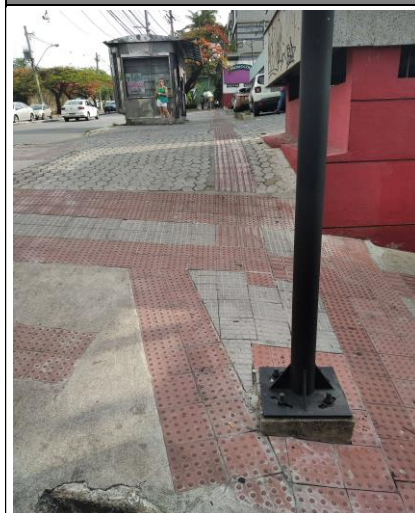
Foto Geral

| ID | Itens Avaliados | Respostas | Nota |
|---|---|---|---|
| P_4 | Existência de Buracos ? | Poucos | 5 |
| P_5 | Condições Gerais do Piso e meio-fio da calçada ? | Regular | 5 |
| P_6 | Presença de desníveis ? | Médio | 3 |
| P_11 | O Passeio está no padrão da SMPU ? | Não | 0 |
| P_12 | A testada possui prática de estacionamento sobre o passeio ? | Sim | 0 |
| P_16 | Classificação geral da calçada pelo pesquisador. | Regular | 5 |
