# Lote 1 - Rota: Padre Pedro Pinto

**FRATAR**  
ENGENHARIA CONSULTIVA

| Diagnóstico da Calçada | Qualidade do Serviço | |
|---|---|---|
| Endereço: Rua Padre Pedro Pinto, 304 | 62 | C |
| Data do Registro: 22/11/2019 11:38:25 | | |

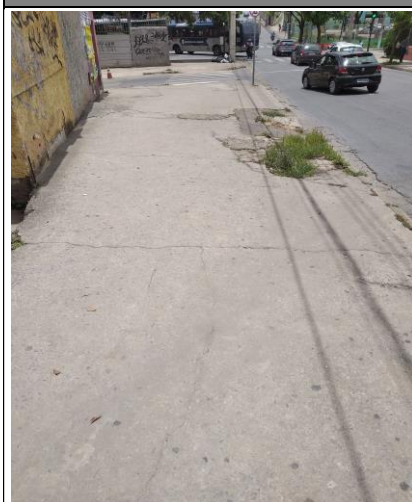
Foto Geral

| ID | Itens Avaliados | Respostas | Nota |
|---|---|---|---|
| P_4 | Existência de Buracos ? | Poucos | 5 |
| P_5 | Condições Gerais do Piso e meio-fio da calçada ? | Regular | 5 |
| P_9 | A calçada Possui Rebaixamento de Veículos correto ? | Não | 0 |
| P_11 | O Passeio está no padrão da SMPU ? | Não | 0 |
| P_16 | Classificação geral da calçada pelo pesquisador. | Regular | 5 |

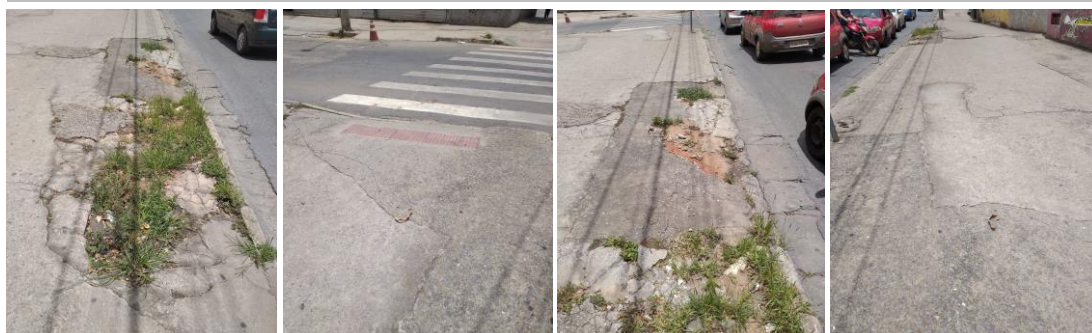
Fotos Complementares - Detalhes do Passeio

| ID | Itens Avaliados | Respostas | Nota |
|---|---|---|---|
| P_7_1_2 | Se for do Tipo 1, O rebaixo tem abas conforme a norma ? | Não | -1 |
| P_7_3 | O rebaixo possui piso tátil ? | Tem só piso de alerta | -1 |
| P_7_3_1 | O piso tátil de alerta e direcional do rebaixo está conforme a norma ? | Não | -1 |
