# Lote 1 - Rota: Padre Pedro Pinto

| Diagnóstico da Calçada | Qualidade do Serviço | |
| Endereço: Rua Padre Pedro Pinto, 5050 | 65 | C |
| Data do Registro: 21/11/2019 09:23:03 | | |

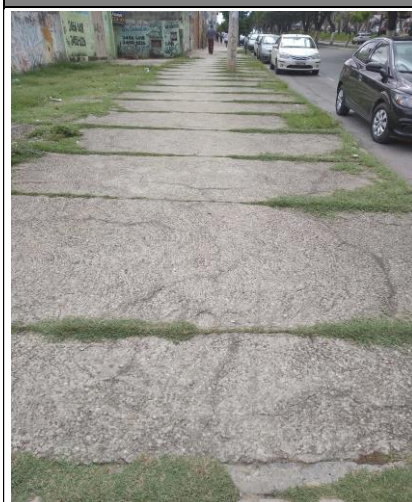
## Foto Geral

| ID | Itens Avaliados | Respostas | Nota |
|---|---|---|---|
| P_4 | Existência de Buracos ? | Poucos | 5 |
| P_5 | Condições Gerais do Piso e meio-fio da calçada ? | Regular | 5 |
| P_16 | Classificação geral da calçada pelo pesquisador. | Regular | 5 |
