# Lote 1 - Rota: Carlos Luz

**FRATAR**  
ENGENHARIA CONSULTIVA

| Diagnóstico da Calçada | Qualidade do Serviço | |
| Endereço: Rua Sena Madureira, 356 | 91 | A |

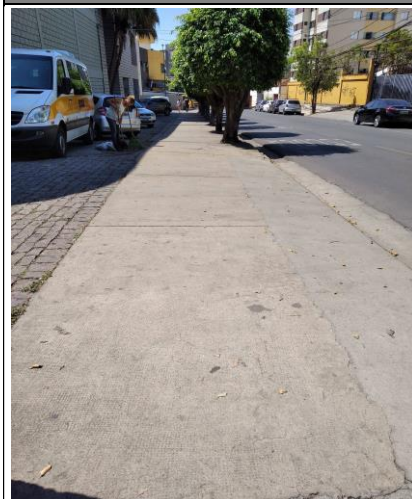
## Foto Geral

| ID | Itens Avaliados | Respostas | Nota |
|---|---|---|---|
| P_16 | Classificação geral da calçada pelo pesquisador. | Ótimo(a) | 10 |
