Lote 4 - Rota: Raja Gabáglia

FRATAR
ENGENHARIA CONSULTIVA

Diagnóstico da Calçada		Qualidade do Serviço	
Endereço: Av. Raja Gabaglia, 959		65	C
Data do Registro: 07/11/2019 16:30:41			
Num. Lote CTM: 90540200845

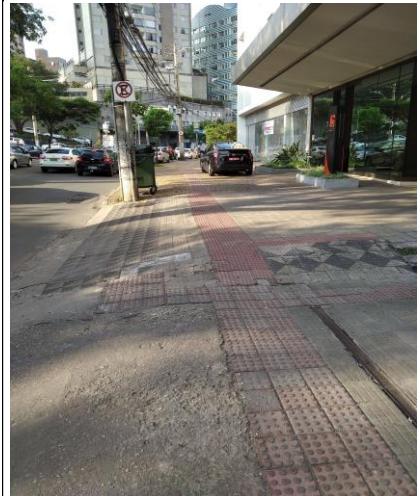
Foto Geral

ID	Itens Avaliados	Respostas	Nota
P_1	O Mobiliário urbano está dentro da faixa de serviço de 70 cm ?	Sim	-
P_2	Qual a largura livre do Passeio ?	Acima de 1.50 m	10
P_3	Tipo de revestimento da caçada ?	Pedra Portuguesa	8
P_4	Existencia de Buracos ?	Poucos	5
P_5	Condições Gerais do Piso e meio-fio da calçada ?	Ótimo(a)	10
P_6	Presença de desniveis ?	Médio	3
P_7	Tem rebaixamento de calçada para Pedestre ?	Sim	9
P_8	Possui piso tátil ao longo da Calçada ?	Sim	-
P_9	A calçada Possui Rebaixamento de Veículos correto ?	Não	0
P_10	Existencia de altura livre menor que 2,10 m ?	Não	-
P_11	O Passeio está no padrao da SMPU ?	Sim	5
P_12	A testada possui prática de estacionamento sobre o passeio ?	Não	10
P_13	Existe algum dispositivo de Drenagem sobre a calçada ?	Não	0
P_14	Existe PED em frente a testada ?	Não	-
P_15	Existe FTP em frente a testada ?	Sim	-
P_16	Classificação geral da calçada pelo pesquisador.	Regular	5
