# Lote 3 - Rota: Antônio Carlos II

| Diagnóstico da Calçada | Qualidade do Serviço | |
| Endereço: Av. Portugal, 2451 | 49 | D |
| Data do Registro: 19/11/2019 12:20:19 | | |

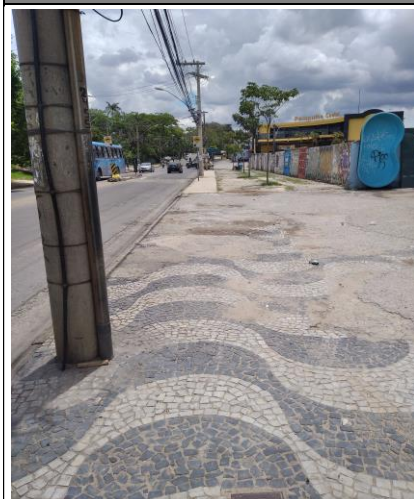
## Foto Geral

| ID | Itens Avaliados | Respostas | Nota |
|---|---|---|---|
| P_5 | Condições Gerais do Piso e meio-fio da calçada ? | Péssimo | 0 |
| P_16 | Classificação geral da calçada pelo pesquisador. | Ruim | 0 |

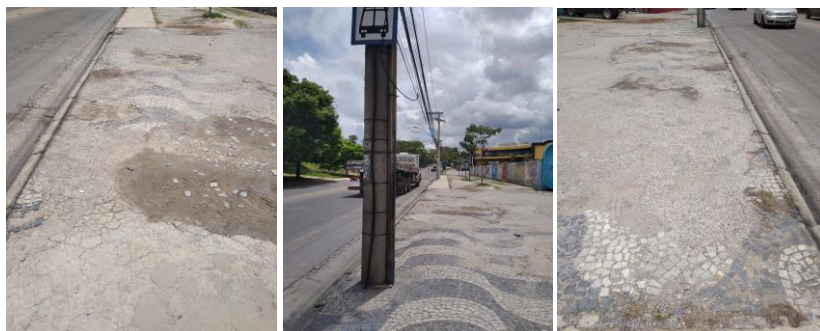
## Fotos Complementares - Detalhes do Passeio

| ID | Itens Avaliados | Respostas | Nota |
|---|---|---|---|
| P_4 | Existência de Buracos ? | Poucos | 5 |
