# Lote 5 - Rota: Sul

**FRATAR**  
ENGENHARIA CONSULTIVA

| Diagnóstico da Calçada | Qualidade do Serviço | |
| Endereço: Av. Cristovão Colombo, 323 | 60 | C |

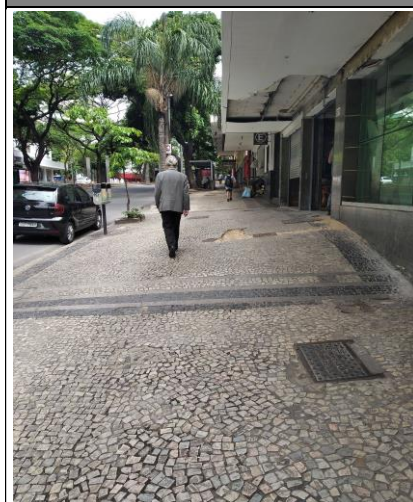
## Foto Geral

| ID | Itens Avaliados | Respostas | Nota |
|---|---|---|---|
| P_3 | Tipo de revestimento da calçada ? | Pedra Portuguesa | 8 |
| P_4 | Existência de Buracos ? | Poucos | 10 |
| P_5 | Condições Gerais do Piso e meio-fio da calçada ? | Regular | 5 |
| P_6 | Presença de desníveis ? | Leve | 7 |
| P_16 | Classificação geral da calçada pelo pesquisador. | Regular | 5 |
