# Lote 1 - Rota: Noroeste

**FRATAR**  
ENGENHARIA CONSULTIVA

| Diagnóstico da Calçada | Qualidade do Serviço | |
| Endereço: Av. Abílio Machado, 652 | 50 | D |

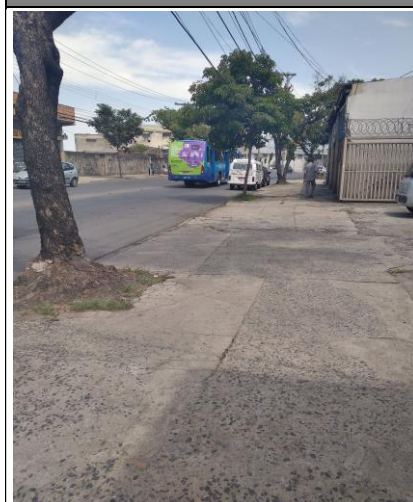
## Foto Geral

| ID | Itens Avaliados | Respostas | Nota |
|---|---|---|---|
| P_4 | Existência de Buracos ? | Poucos | 5 |
| P_5 | Condições Gerais do Piso e meio-fio da calçada ? | Regular | 5 |
| P_9 | A calçada Possui Rebaixamento de Veículos correto ? | Não | 0 |
| P_12 | A testada possui prática de estacionamento sobre o passeio ? | Sim | 0 |
| P_16 | Classificação geral da calçada pelo pesquisador. | Ruim | 0 |
