# Lote 1 - Rota: Noroeste

| Diagnóstico da Calçada | Qualidade do Serviço | |
| Endereço: Av. Abílio Machado, 1452 | <b>80</b> | <b>B</b> |
| Data do Registro: 08/11/2019 13:07:11 | | |

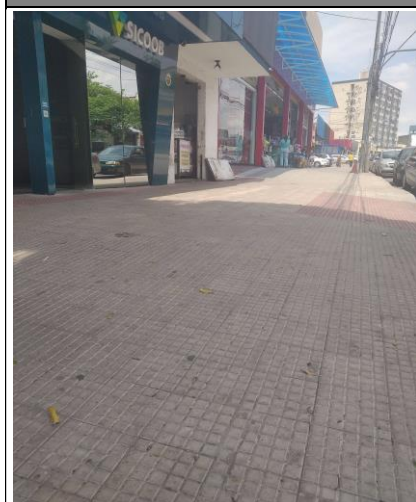
## Foto Geral

| ID | Itens Avaliados | Respostas | Nota |
|---|---|---|---|
| P_2 | Qual a largura livre do Passeio ? | Acima de 1.50 m | 10 |
| P_3 | Tipo de revestimento da calçada ? | Ladrilho Hidráulico | 10 |
| P_4 | Existência de Buracos ? | Nenhum | 10 |
| P_5 | Condições Gerais do Piso e meio-fio da calçada ? | Ótimo(a) | 10 |
| P_6 | Presença de desníveis ? | Nenhum | 10 |
| P_11 | O Passeio está no padrão da SMPU ? | Não | 0 |
| P_16 | Classificação geral da calçada pelo pesquisador. | Ótimo(a) | 10 |
