# Lote 4 - Rota: Contorno

| Diagnóstico da Calçada | Qualidade do Serviço | |
| Endereço: Av.Contorno, 11190 | 75 | B |
| Data do Registro: 29/10/2019 12:02:59 | | |

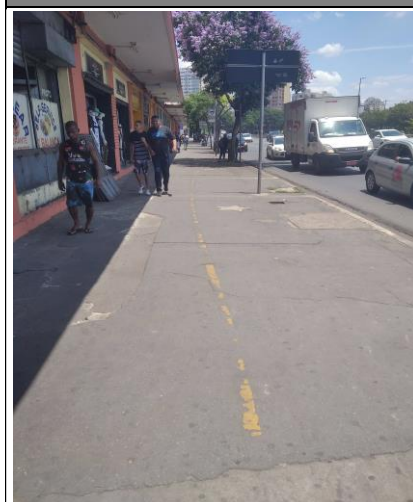
## Foto Geral

| ID | Itens Avaliados | Respostas | Nota |
|---|---|---|---|
| P_4 | Existência de Buracos ? | Poucos | 5 |
| P_9 | A calçada Possui Rebaixamento de Veículos correto ? | Não | 0 |
| P_11 | O Passeio está no padrão da SMPU ? | Não | 0 |
| P_16 | Classificação geral da calçada pelo pesquisador. | Ótimo(a) | 10 |
