# Lote 4 - Rota: Contorno

**FRATAR**  
ENGENHARIA CONSULTIVA

| Diagnóstico da Calçada | Qualidade do Serviço | |
| Endereço: Av.Contorno, 2073 | 88 | B |

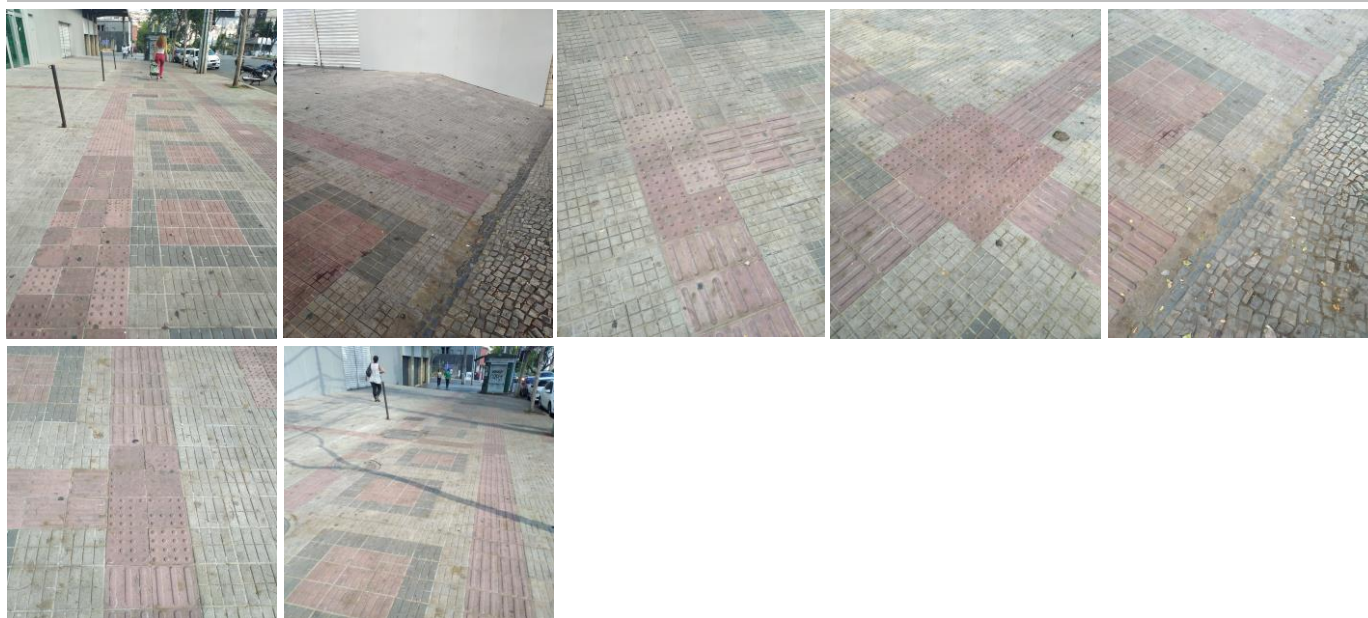
Fotos Complementares - Detalhes do Passeio

| ID | Itens Avaliados | Respostas | Nota |
|---|---|---|---|
| P_6 | Presença de desníveis ? | Médio | 3 |
