# Lote 3 - Rota: Augusto de Lima

**FRATAR**  
ENGENHARIA CONSULTIVA

| Diagnóstico da Calçada | Qualidade do Serviço | |
| Endereço: Av. Augusto de Lima, 1675 | 68 | C |

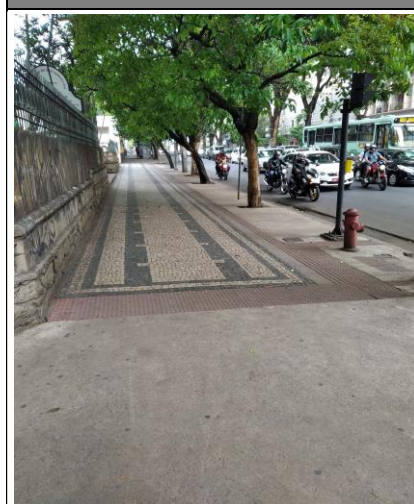
## Foto Geral

| ID | Itens Avaliados | Respostas | Nota |
|---|---|---|---|
| P_5 | Condições Gerais do Piso e meio-fio da calçada ? | Ótimo(a) | 10 |
| P_9 | A calçada Possui Rebaixamento de Veículos correto ? | Não | 0 |
| P_11 | O Passeio está no padrão da SMPU ? | Não | 0 |
| P_13 | Existe algum dispositivo de Drenagem sobre a calçada ? | Sim | 0 |

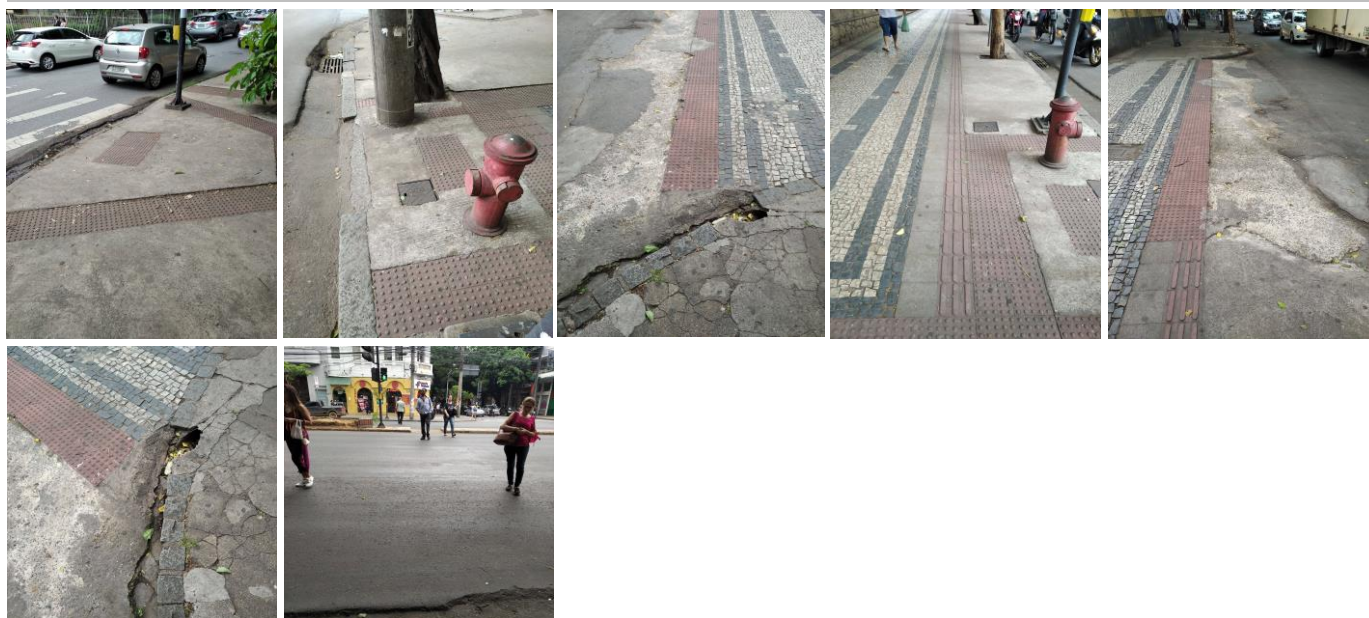
## Fotos Complementares - Detalhes do Passeio

| ID | Itens Avaliados | Respostas | Nota |
|---|---|---|---|
| P_7_1_2 | Se for do Tipo 1, O rebaixo tem abas conforme a norma ? | Não | -1 |
| P_7_3 | O rebaixo possui piso tátil ? | Tem só piso de alerta | -1 |
| P_8_1 | O piso tátil está no eixo da faixa livre ? | Não | 0 |
| P_13_1 | Dispositivo de Drenagem está devidamente instalado e bem conservado? | Não | -3 |
| P_13_2 | Dispositivo de Drenagem oferece risco para caminamento seguro de pedestre? | Sim | -5 |
