# Lote 1 - Rota: Padre Pedro Pinto

**FRATAR**  
ENGENHARIA CONSULTIVA

| Diagnóstico da Calçada | Qualidade do Serviço | |
| Endereço: Rua Padre Pedro Pinto, 763 | 60 | C |

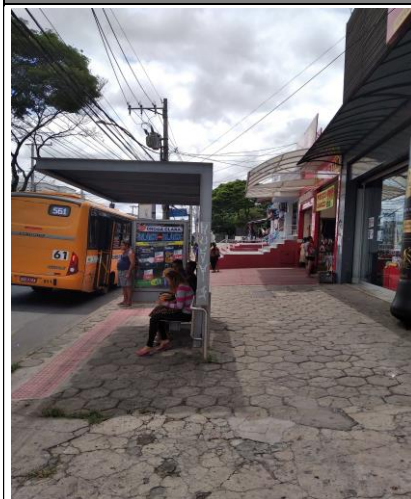
## Foto Geral

| ID | Itens Avaliados | Respostas | Nota |
|---|---|---|---|
| P_4 | Existência de Buracos ? | Poucos | 5 |
| P_5 | Condições Gerais do Piso e meio-fio da calçada ? | Regular | 5 |
| P_16 | Classificação geral da calçada pelo pesquisador. | Ruim | 0 |
