# Lote 1 - Rota: Padre Pedro Pinto

**FRATAR**  
ENGENHARIA CONSULTIVA

| Diagnóstico da Calçada | Qualidade do Serviço | |
| Endereço: Rua Padre Pedro Pinto, s/nº | 70 | C |

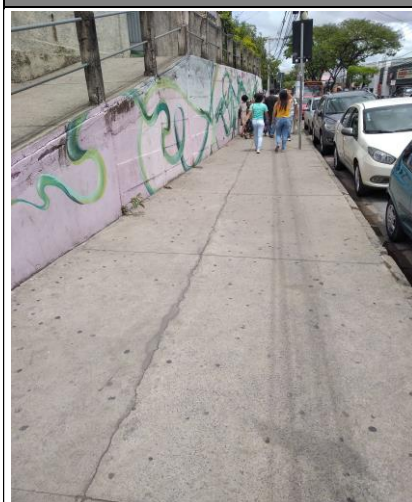
## Foto Geral

| ID | Itens Avaliados | Respostas | Nota |
|---|---|---|---|
| P_6 | Presença de desníveis ? | Severo | 0 |
| P_11 | O Passeio está no padrão da SMPU ? | Não | 0 |
