# Lote 4 - Rota: Raja Gabágia

| Diagnóstico da Calçada | Qualidade do Serviço | |
| Endereço: Av. Álvares Cabral, s/nº | 65 | C |
| Data do Registro: 20/11/2019 14:33:08 | | |

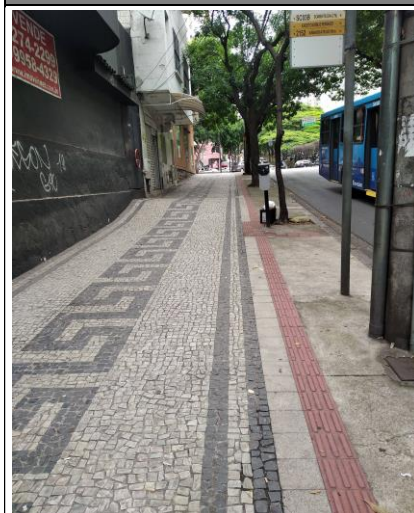
## Foto Geral

| ID | Itens Avaliados | Respostas | Nota |
|---|---|---|---|
| P_3 | Tipo de revestimento da calçada ? | Pedra Portuguesa | 8 |
| P_4 | Existência de Buracos ? | Poucos | 5 |
| P_5 | Condições Gerais do Piso e meio-fio da calçada ? | Regular | 5 |
| P_6 | Presença de desníveis ? | Leve | 7 |
