# Lote 5 - Rota: Sul

**FRATAR**  
ENGENHARIA CONSULTIVA

| Diagnóstico da Calçada | Qualidade do Serviço | |
| Endereço: Praça da Liberdade, 1180 | 63 | C |

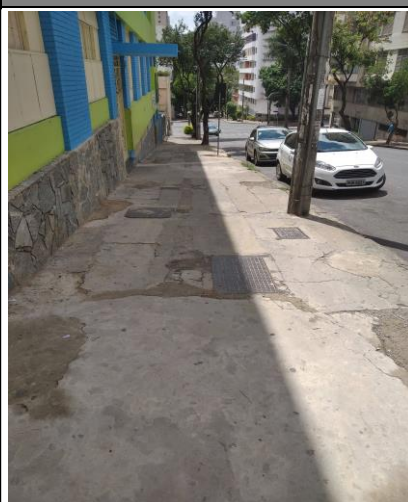
## Foto Geral

| ID | Itens Avaliados | Respostas | Nota |
|---|---|---|---|
| P_4 | Existência de Buracos ? | Poucos | 10 |
| P_5 | Condições Gerais do Piso e meio-fio da calçada ? | Regular | 10 |
| P_6 | Presença de desníveis ? | Médio | 7 |
| P_16 | Classificação geral da calçada pelo pesquisador. | Ruim | 10 |
