# Lote 1 - Rota: Noroeste

| Diagnóstico da Calçada | Qualidade do Serviço | |
| Endereço: Av. Abílio Machado, 2096 | 63 | C |
| Num. Lote CTM: 130027000170 | | |

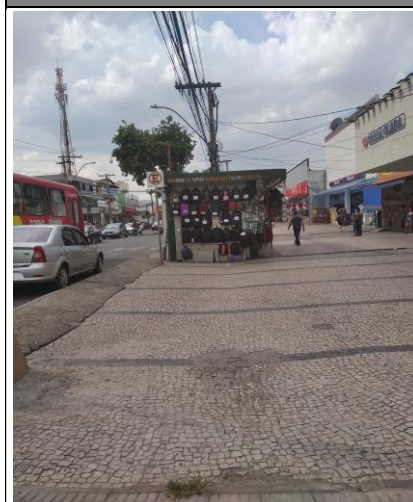
## Foto Geral

| ID | Itens Avaliados | Respostas | Nota |
|---|---|---|---|
| P_3 | Tipo de revestimento da calçada ? | Pedra Portuguesa | 8 |
| P_4 | Existência de Buracos ? | Poucos | 5 |
| P_5 | Condições Gerais do Piso e meio-fio da calçada ? | Regular | 5 |
| P_16 | Classificação geral da calçada pelo pesquisador. | Regular | 5 |
