# Lote 5 - Rota: Sul

**FRATAR**  
ENGENHARIA CONSULTIVA

| Diagnóstico da Calçada | Qualidade do Serviço | |
| Endereço: Av. Nossa Sra. Do Carmo, 2078 | 55 | C |

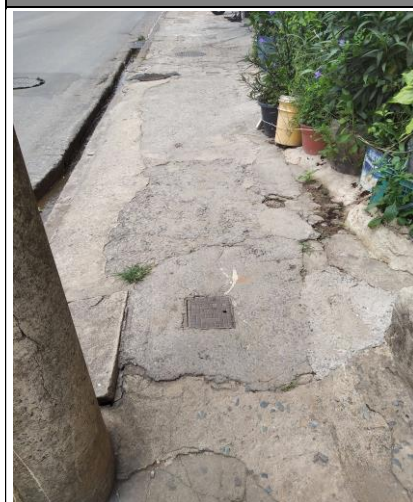
## Foto Geral

| ID | Itens Avaliados | Respostas | Nota |
|---|---|---|---|
| P_4 | Existência de Buracos ? | Poucos | 5 |
| P_5 | Condições Gerais do Piso e meio-fio da calçada ? | Péssimo | 0 |
| P_9 | A calçada Possui Rebaixamento de Veículos correto ? | Não | 0 |
| P_11 | O Passeio está no padrão da SMPU ? | Não | 0 |
| P_16 | Classificação geral da calçada pelo pesquisador. | Ruim | 0 |
