Lote 1 - Rota: Padre Pedro Pinto

Diagnóstico da Calçada	Qualidade do Serviço	
Endereço: Rua Padre Pedro Pinto, s/nº Data do Registro: 13/11/2019 10:50:43 Num. Lote CTM: 190209600140	80	B

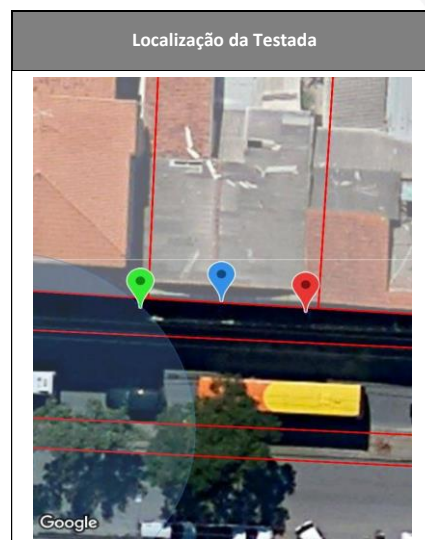
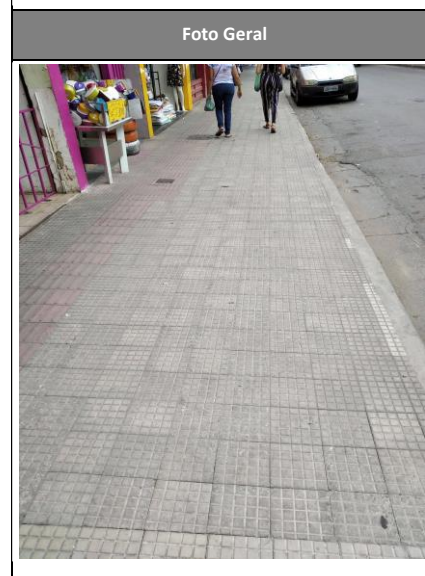
ID	Itens Avaliados	Respostas	Nota
P_1	O Mobiliário urbano está dentro da faixa de serviço de 70 cm ?	Sim	-
P_2	Qual a largura livre do Passeio ?	Acima de 1.50 m	10
P_3	Tipo de revestimento da calçada ?	Ladrilho Hidráulico	10
P_4	Existência de Buracos ?	Nenhum	10
P_5	Condições Gerais do Piso e meio-fio da calçada ?	Ótimo(a)	10
P_6	Presença de desníveis ?	Nenhum	10
P_7	Tem rebaixamento de calçada para Pedestre ?	Não	10
P_8	Possui piso tátil ao longo da Calçada ?	Sim	-
P_9	A calçada Possui Rebaixamento de Veículos correto ?	N.A	0
P_10	Existência de altura livre menor que 2,10 m ?	Não	-
P_11	O Passeio está no padrão da SMPU ?	Não	0
P_12	A testada possui prática de estacionamento sobre o passeio ?	Não	10
P_13	Existe algum dispositivo de Drenagem sobre a calçada ?	Não	0
P_14	Existe PED em frente a testada ?	Não	-
P_15	Existe FTP em frente a testada ?	Não	-
P_16	Classificação geral da calçada pelo pesquisador.	Ótimo(a)	10

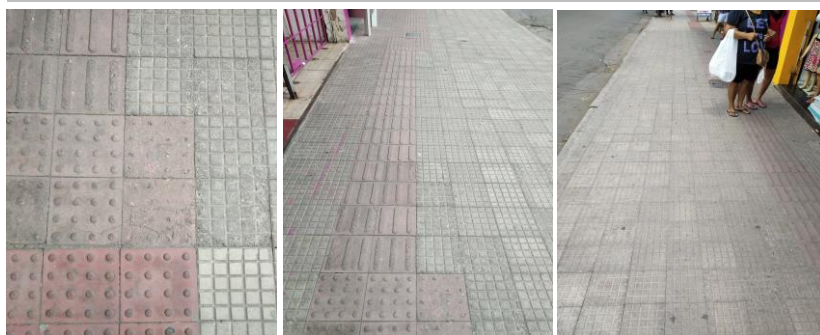
Fotos Complementares - Detalhes do Passeio

ID	Itens Avaliados	Respostas	Nota
P_7_1	Qual tipo do Rebaixo ?	0	0
P_7_1_1	Se for do Tipo 1, Passeio possui largura livre de 1,2 m ?	0	0
P_7_1_2	Se for do Tipo 1, O rebaixo tem abas conforme a norma ?	0	0
P_7_2	A rampa do rebaixo tem Inclinação da norma (8,33%) ?	0	0
P_7_3	O rebaixo possui piso tátil ?	0	0
P_7_3_1	O piso tátil de alerta e direcional do rebaixo está conforme a norma ?	0	0
P_8_1	O piso tátil está no eixo da faixa livre ?	Não	0
P_8_2	Se tem uma leve mudança de direção está conforme a norma ?	Não	0
P_8_3	Se tem mudança de direção de 90º ou maior está conforme a norma ?	0	0
P_8_4	Se tem mudança de direção de três faixas direcionais está conforme a norma ?	0	0
P_8_5	Se tem mudança de direção de quatro faixas direcionais está conforme a norma?	0	0
P_8_6	Tem piso tátil em pontos de ônibus conforme a norma?	N.A	0
P_8_7	O piso tátil tem conexão com os lotes vizinhos?	Sim	0
P_8_8	O piso tátil está em boas condições aparentes?	Não	0

P_8_9	O piso tátil apresenta desenho com bom senso?	Sim	0
P_13_1	Dispositivo de Drenagem está devidamente instalado e bem conservado?	0	0
P_13_2	Dispositivo de Drenagem oferece risco para caminhamento seguro de pedestre?	0	0
