# Lote 5 - Rota: Sul

| Diagnóstico da Calçada | Qualidade do Serviço | |
| Endereço: Av. Nossa Sra. Do Carmo, s/nº | 63 | C |
| Data do Registro: 12/11/2019 13:25:50 | | |

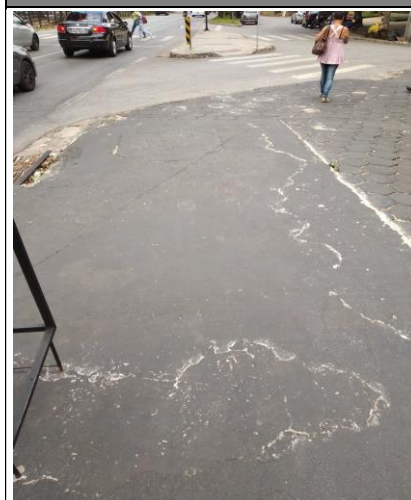
## Foto Geral

| ID | Itens Avaliados | Respostas | Nota |
|---|---|---|---|
| P_4 | Existência de Buracos ? | Poucos | 5 |
| P_5 | Condições Gerais do Piso e meio-fio da calçada ? | Regular | 5 |
| P_9 | A calçada Possui Rebaixamento de Veículos correto ? | Não | 0 |
| P_11 | O Passeio está no padrão da SMPU ? | Não | 0 |
| P_16 | Classificação geral da calçada pelo pesquisador. | Regular | 5 |
