# Lote 4 - Rota: Raja Gabáglia

**FRATAR**  
ENGENHARIA CONSULTIVA

| Diagnóstico da Calçada | Qualidade do Serviço | |
| Endereço: Rua São Paulo, 1700 | 66 | C |

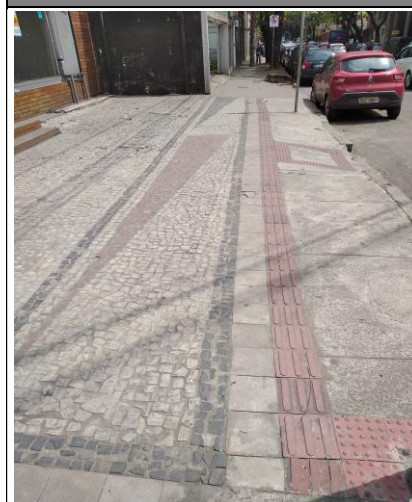
## Foto Geral

| ID | Itens Avaliados | Respostas | Nota |
|---|---|---|---|
| P_5 | Condições Gerais do Piso e meio-fio da calçada ? | Regular | 5 |
| P_11 | O Passeio está no padrão da SMPU ? | Não | 0 |
