# Lote 1 - Rota: Noroeste

| Diagnóstico da Calçada | Qualidade do Serviço | |
| Endereço: Av. Ivaí, 9 | 65 | C |
| Data do Registro: 25/11/2019 15:21:23 | | |

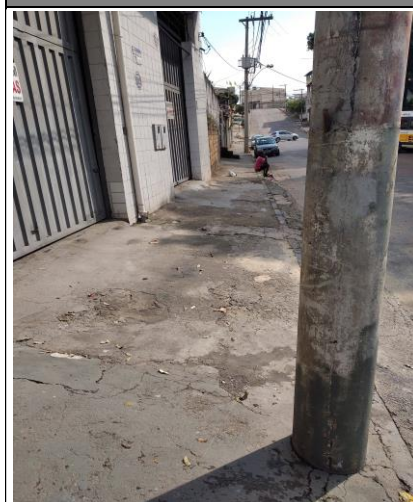
## Foto Geral

| ID | Itens Avaliados | Respostas | Nota |
|---|---|---|---|
| P_4 | Existência de Buracos ? | Poucos | 5 |
| P_5 | Condições Gerais do Piso e meio-fio da calçada ? | Regular | 5 |
| P_9 | A calçada Possui Rebaixamento de Veículos correto ? | Não | 0 |
| P_11 | O Passeio está no padrão da SMPU ? | Não | 0 |
| P_16 | Classificação geral da calçada pelo pesquisador. | Regular | 5 |
