# Lote 1 - Rota: Padre Pedro Pinto

| Diagnóstico da Calçada | Qualidade do Serviço | |
| Endereço: Rua Padre Pedro Pinto, 111 | 55 | C |
| Data do Registro: 13/11/2019 11:10:00 | | |

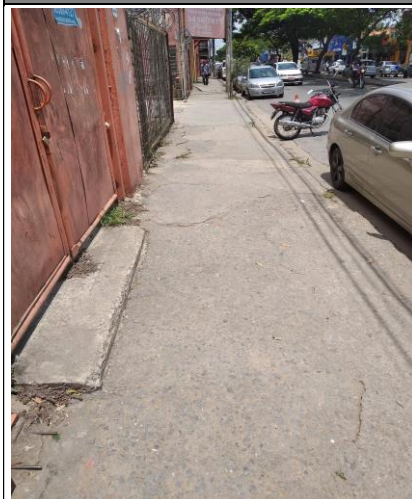
## Foto Geral

| ID | Itens Avaliados | Respostas | Nota |
|---|---|---|---|
| P_5 | Condições Gerais do Piso e meio-fio da calçada ? | Péssimo | 0 |
| P_16 | Classificação geral da calçada pelo pesquisador. | Ruim | 0 |

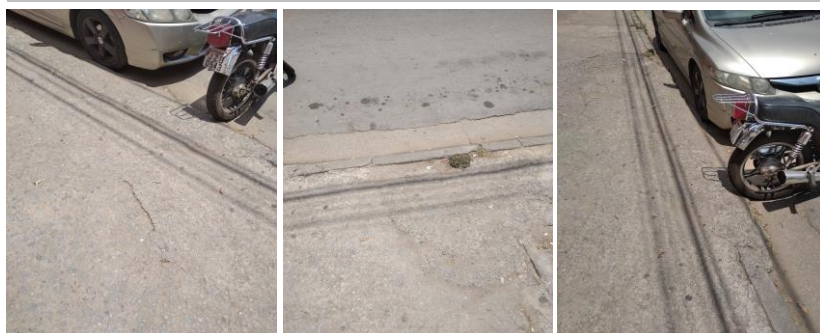
## Fotos Complementares - Detalhes do Passeio

| ID | Itens Avaliados | Respostas | Nota |
|---|---|---|---|
| P_4 | Existência de Buracos ? | Poucos | 5 |
| P_9 | A calçada Possui Rebaixamento de Veículos correto ? | Não | 0 |
| P_11 | O Passeio está no padrão da SMPU ? | Não | 0 |
