# Lote 3 - Rota: Leste 3

**FRATAR**  
ENGENHARIA CONSULTIVA

| Diagnóstico da Calçada | Qualidade do Serviço | |
| Endereço: Av. Andradas, s/nº | 60 | C |

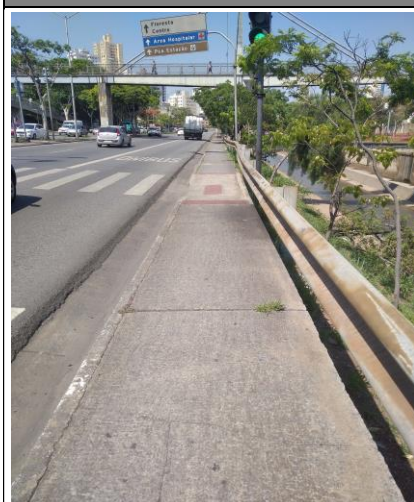
## Foto Geral

| ID | Itens Avaliados | Respostas | Nota |
|---|---|---|---|
| P_4 | Existência de Buracos ? | Poucos | 5 |
| P_5 | Condições Gerais do Piso e meio-fio da calçada ? | Regular | 5 |
| P_16 | Classificação geral da calçada pelo pesquisador. | Regular | 5 |
