# Lote 3 - Rota: Augusto de Lima

**FRATAR**  
ENGENHARIA CONSULTIVA

| Diagnóstico da Calçada | Qualidade do Serviço | |
| Endereço: Av. Augusto de Lima, 1718 | 70 | C |

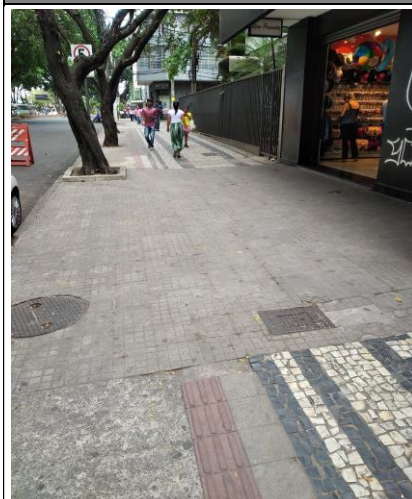
Foto Geral

| ID | Itens Avaliados | Respostas | Nota |
|---|---|---|---|
| P_5 | Condições Gerais do Piso e meio-fio da calçada ? | Regular | 5 |
| P_16 | Classificação geral da calçada pelo pesquisador. | Regular | 5 |
