# Lote 5 - Rota: Afonso Pena

**FRATAR**  
ENGENHARIA CONSULTIVA

| Diagnóstico da Calçada | Qualidade do Serviço | |
| Endereço: Rua Professor Moraes, 72 | 86 | B |

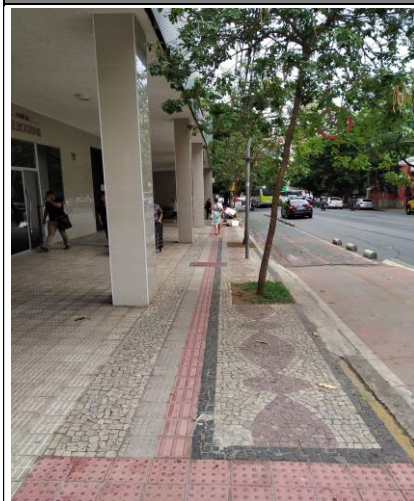
Foto Geral

| ID | Itens Avaliados | Respostas | Nota |
|---|---|---|---|
| P_16 | Classificação geral da calçada pelo pesquisador. | Ótimo(a) | 10 |
