# Lote 5 - Rota: Sul

**FRATAR**  
ENGENHARIA CONSULTIVA

| Diagnóstico da Calçada | Qualidade do Serviço | |
| Endereço: Av. Nossa Sra. Do Carmo, s/nº | 65 | C |

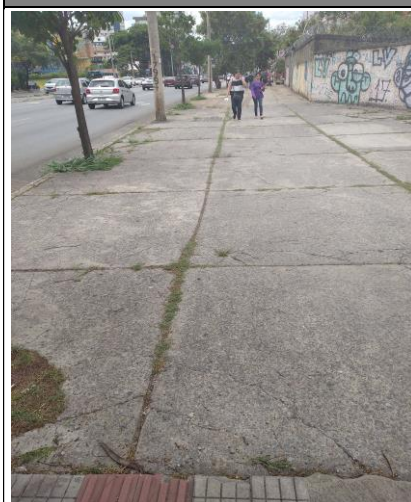
## Foto Geral

| ID | Itens Avaliados | Respostas | Nota |
|---|---|---|---|
| P_4 | Existência de Buracos ? | Poucos | 5 |
| P_5 | Condições Gerais do Piso e meio-fio da calçada ? | Regular | 5 |
| P_16 | Classificação geral da calçada pelo pesquisador. | Regular | 5 |
