# Lote 1 - Rota: Padre Pedro Pinto

| Diagnóstico da Calçada | Qualidade do Serviço | |
| Endereço: Rua Padre Pedro Pinto, 620 | <b>73</b> | <b>B</b> |
| Data do Registro: 22/11/2019 10:37:48 | | |

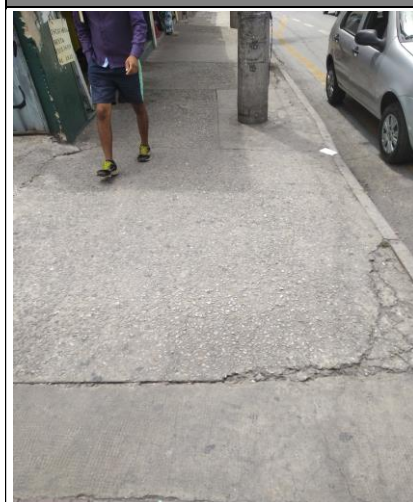
Foto Geral

| ID | Itens Avaliados | Respostas | Nota |
|---|---|---|---|
| P_5 | Condições Gerais do Piso e meio-fio da calçada ? | Regular | 5 |
| P_6 | Presença de desníveis ? | Médio | 3 |
| P_16 | Classificação geral da calçada pelo pesquisador. | Regular | 5 |
