# Lote 1 - Rota: Padre Pedro Pinto

| Diagnóstico da Calçada | Qualidade do Serviço | |
| Endereço: Rua Padre Pedro Pinto, 6531 | 72 | B |
| Data do Registro: 13/11/2019 10:50:10 | | |

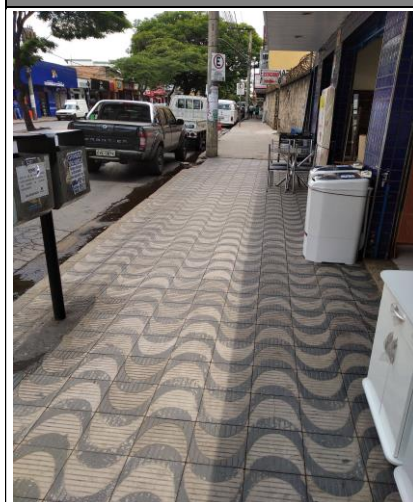
Foto Geral

| ID | Itens Avaliados | Respostas | Nota |
|---|---|---|---|
| P_4 | Existência de Buracos ? | Poucos | 5 |
| P_6 | Presença de desníveis ? | Leve | 7 |
| P_16 | Classificação geral da calçada pelo pesquisador. | Ótimo(a) | 10 |
