# Lote 4 - Rota: Contorno

| Diagnóstico da Calçada | Qualidade do Serviço | |
| Endereço: Av.Contorno, s/nº | 74 | B |
| Data do Registro: 05/11/2019 10:28:47 | | |

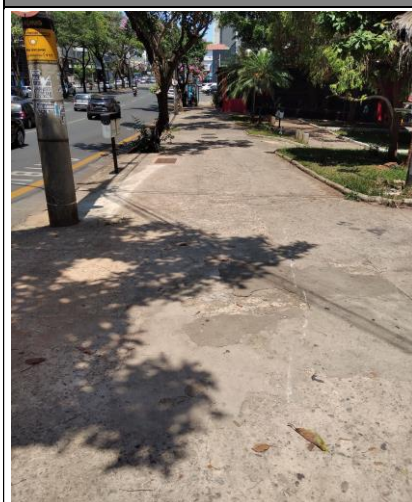
## Foto Geral

| ID | Itens Avaliados | Respostas | Nota |
|---|---|---|---|
| P_4 | Existência de Buracos ? | Poucos | 5 |
| P_8 | Possui piso tátil ao longo da Calçada ? | Não | - |
| P_11 | O Passeio está no padrão da SMPU ? | Não | 0 |
| P_16 | Classificação geral da calçada pelo pesquisador. | Ótimo(a) | 10 |
