# Lote 5 - Rota: Sul

**FRATAR**  
ENGENHARIA CONSULTIVA

| Diagnóstico da Calçada | Qualidade do Serviço | |
| Endereço: Av. João Pinheiro, 553 | 65 | C |

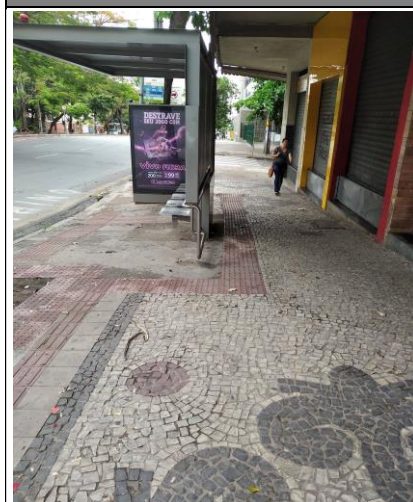
## Foto Geral

| ID | Itens Avaliados | Respostas | Nota |
|---|---|---|---|
| P_5 | Condições Gerais do Piso e meio-fio da calçada ? | Regular | 5 |
| P_16 | Classificação geral da calçada pelo pesquisador. | Regular | 5 |
