# Lote 1 - Rota: Padre Pedro Pinto

**FRATAR**  
ENGENHARIA CONSULTIVA

| Diagnóstico da Calçada | Qualidade do Serviço | |
| Endereço: Rua Padre Pedro Pinto, 2888 | 64 | C |

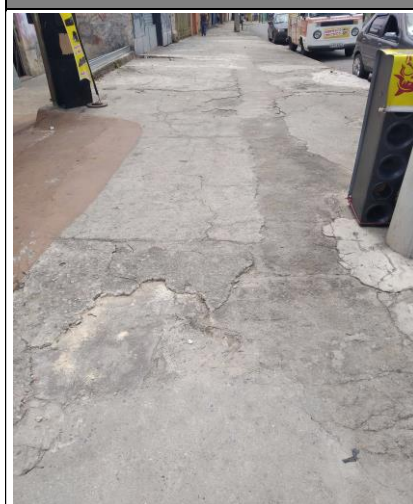
## Foto Geral

| ID | Itens Avaliados | Respostas | Nota |
|---|---|---|---|
| P_4 | Existência de Buracos ? | Poucos | 5 |
| P_5 | Condições Gerais do Piso e meio-fio da calçada ? | Regular | 5 |
| P_16 | Classificação geral da calçada pelo pesquisador. | Regular | 5 |
