# Lote 1 - Rota: Padre Pedro Pinto

**FRATAR**  
ENGENHARIA CONSULTIVA

| Diagnóstico da Calçada | Qualidade do Serviço | |
| Endereço: Rua Padre Pedro Pinto, s/nº | 70 | C |

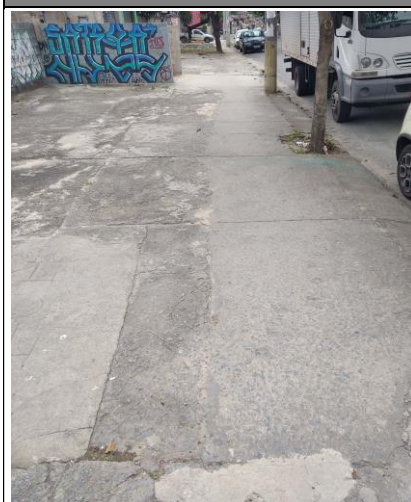
## Foto Geral

| ID | Itens Avaliados | Respostas | Nota |
|---|---|---|---|
| P_5 | Condições Gerais do Piso e meio-fio da calçada ? | Regular | 5 |
| P_16 | Classificação geral da calçada pelo pesquisador. | Regular | 5 |
