# Lote 4 - Rota: Raja Gabágia

**FRATAR**  
ENGENHARIA CONSULTIVA

| Diagnóstico da Calçada | Qualidade do Serviço | |
| Endereço: Av. Raja Gabaglia, s/nº | 31 | D |

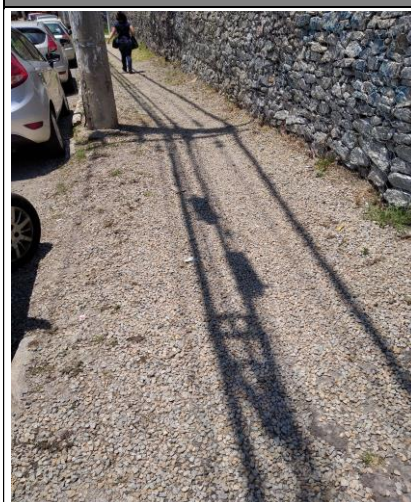
## Foto Geral

| ID | Itens Avaliados | Respostas | Nota |
|---|---|---|---|
| P_3 | Tipo de revestimento da calçada ? | Terra | -10 |
| P_4 | Existência de Buracos ? | Poucos | 5 |
| P_5 | Condições Gerais do Piso e meio-fio da calçada ? | Péssimo | 0 |
| P_16 | Classificação geral da calçada pelo pesquisador. | Ruim | 0 |
