# Lote 4 - Rota: Contorno

| Diagnóstico da Calçada | Qualidade do Serviço | |
| Endereço: Av.Contorno, 5703 | 88 | B |
| Data do Registro: 05/11/2019 12:08:50 | | |

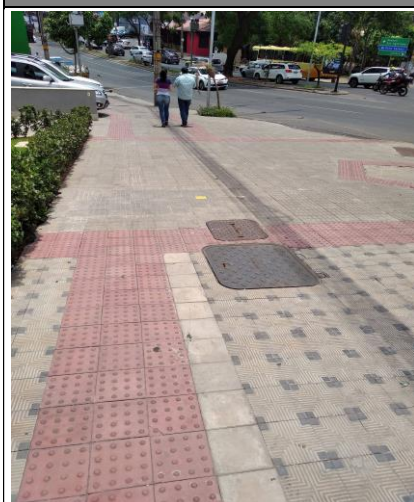
Foto Geral

| ID | Itens Avaliados | Respostas | Nota |
|---|---|---|---|
| P_5 | Condições Gerais do Piso e meio-fio da calçada ? | Ótimo(a) | 10 |
| P_16 | Classificação geral da calçada pelo pesquisador. | Ótimo(a) | 10 |

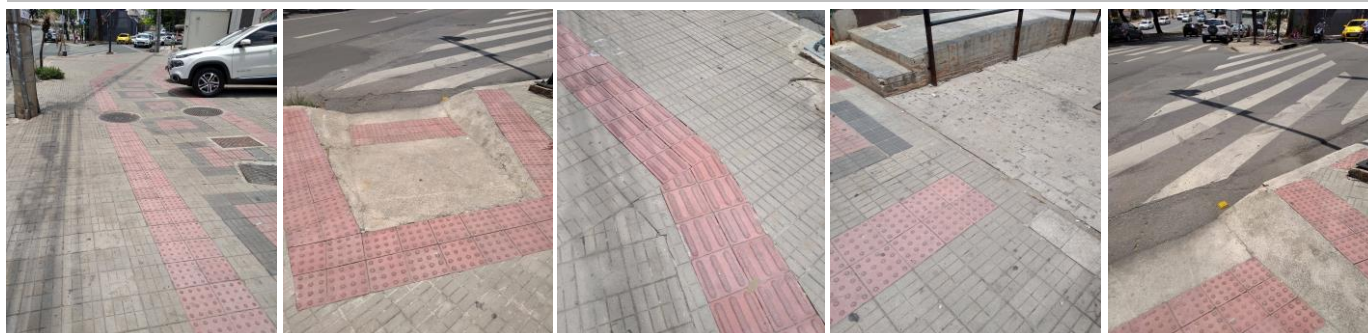
Fotos Complementares - Detalhes do Passeio

| ID | Itens Avaliados | Respostas | Nota |
|---|---|---|---|
| P_7 | Tem rebaixamento de calçada para Pedestre ? | Sim | 8 |
| P_11 | O Passeio está no padrão da SMPU ? | Não | 0 |
