# Lote 1 - Rota: Noroeste

| Diagnóstico da Calçada | Qualidade do Serviço | |
| Endereço: Av. Ivaí, 642 | 62 | C |
| Num. Lote CTM: 131124800070 | | |

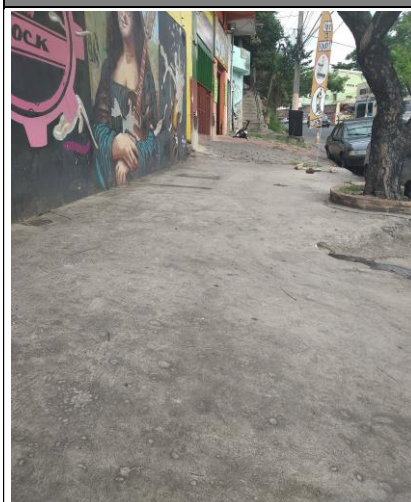
## Foto Geral

| ID | Itens Avaliados | Respostas | Nota |
|---|---|---|---|
| P_5 | Condições Gerais do Piso e meio-fio da calçada ? | Regular | 5 |
| P_6 | Presença de desníveis ? | Leve | 7 |
| P_9 | A calçada Possui Rebaixamento de Veículos correto ? | Não | 0 |
| P_11 | O Passeio está no padrão da SMPU ? | Não | 0 |
| P_13 | Existe algum dispositivo de Drenagem sobre a calçada ? | Sim | 0 |
| P_16 | Classificação geral da calçada pelo pesquisador. | Regular | 5 |

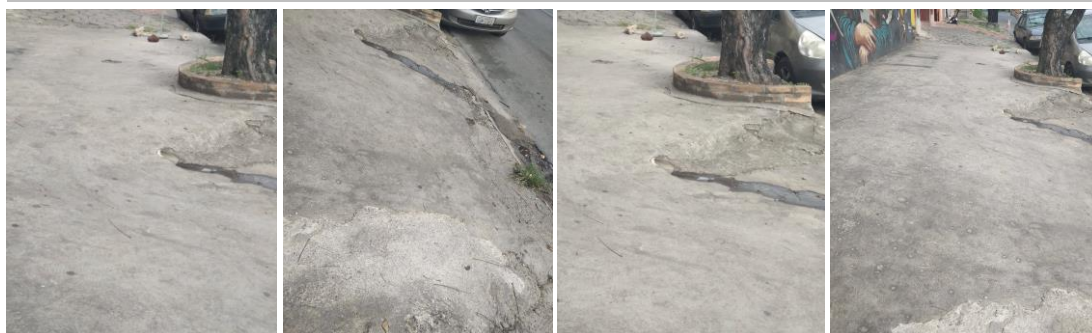
## Fotos Complementares - Detalhes do Passeio

| ID | Itens Avaliados | Respostas | Nota |
|---|---|---|---|
| P_13_1 | Dispositivo de Drenagem está devidamente instalado e bem conservado? | Sim | 0 |
| P_13_2 | Dispositivo de Drenagem oferece risco para caminamento seguro de pedestre? | Sim | -5 |
