# Lote 4 - Rota: Raja Gabágia

**FRATAR**  
ENGENHARIA CONSULTIVA

| Diagnóstico da Calçada | Qualidade do Serviço | |
| Endereço: Av. Olegário Maciel, s/nº | 86 | B |

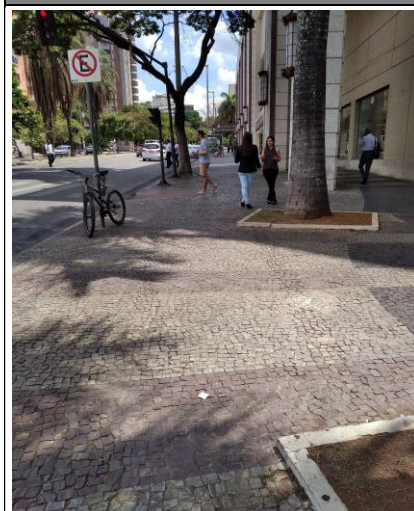
## Foto Geral

| ID | Itens Avaliados | Respostas | Nota |
|---|---|---|---|
| P_16 | Classificação geral da calçada pelo pesquisador. | Ótimo(a) | 10 |
