Diagnóstico da Calçada	Qualidade do Serviço	
Endereço: Av. Afonso Pena, 1700 Data do Registro: 02/11/2019 12:37:51 Num. Lote CTM: 10255700365	63	C

Lote 5 - Rota: Afonso Pena

FRATAR
ENGENHARIA CONSULTIVA

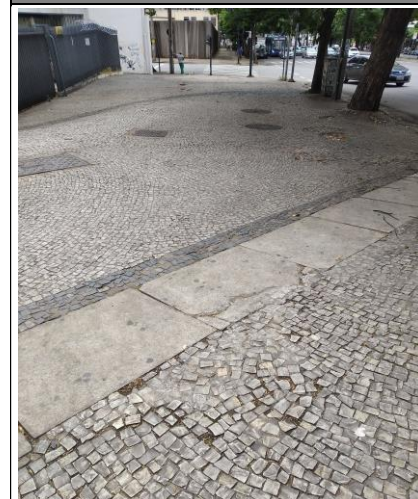
Foto Geral

ID	Itens Avaliados	Respostas	Nota
P_1	O Mobiliário urbano está dentro da faixa de serviço de 70 cm ?	Sim	-
P_2	Qual a largura livre do Passeio ?	Acima de 1.50 m	10
P_3	Tipo de revestimento da calçada ?	Pedra Portuguesa	8
P_4	Existência de Buracos ?	Poucos	5
P_5	Condições Gerais do Piso e meio-fio da calçada ?	Ótimo(a)	10
P_6	Presença de desníveis ?	Nenhum	10
P_7	Tem rebaixamento de calçada para Pedestre ?	Não, mas deveria ter.	8
P_8	Possui piso tátil ao longo da Calçada ?	Não	-
P_9	A calçada Possui Rebaixamento de Veículos correto ?	N.A	0
P_10	Existência de altura livre menor que 2,10 m ?	Não	-
P_11	O Passeio está no padrão da SMPU ?	Não	0
P_12	A testada possui prática de estacionamento sobre o passeio ?	Não	10
P_13	Existe algum dispositivo de Drenagem sobre a calçada ?	Não	0
P_14	Existe PED em frente a testada ?	Não	-
P_15	Existe FTP em frente a testada ?	Não	-
P_16	Classificação geral da calçada pelo pesquisador.	Ótimo(a)	10
