# Lote 4 - Rota: Raja Gabágia

**FRATAR**  
ENGENHARIA CONSULTIVA

| Diagnóstico da Calçada | Qualidade do Serviço | |
| Endereço: Av. Álvares Cabral, 1881 | 77 | B |

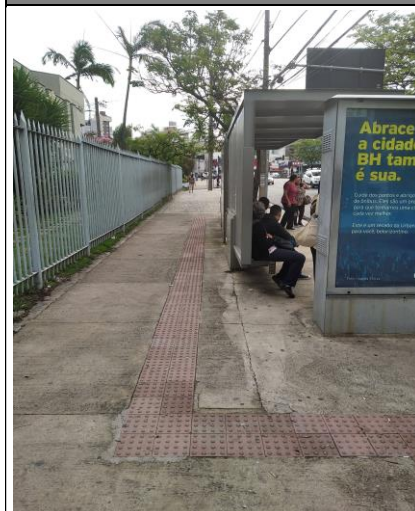
## Foto Geral

| ID | Itens Avaliados | Respostas | Nota |
|---|---|---|---|
| P_5 | Condições Gerais do Piso e meio-fio da calçada ? | Ótimo(a) | 10 |
| P_16 | Classificação geral da calçada pelo pesquisador. | Ótimo(a) | 10 |
