# Lote 1 - Rota: Noroeste

| Diagnóstico da Calçada | Qualidade do Serviço | |
| Endereço: Av. Abílio Machado, 1584 | 55 | C |
| Data do Registro: 08/11/2019 13:30:45 | | |

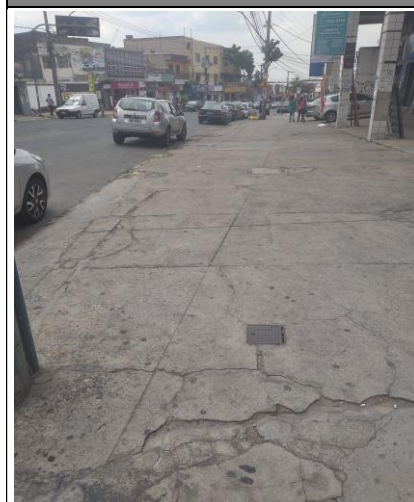
Foto Geral

| ID | Itens Avaliados | Respostas | Nota |
|---|---|---|---|
| P_5 | Condições Gerais do Piso e meio-fio da calçada ? | Péssimo | 0 |
| P_16 | Classificação geral da calçada pelo pesquisador. | Ruim | 0 |

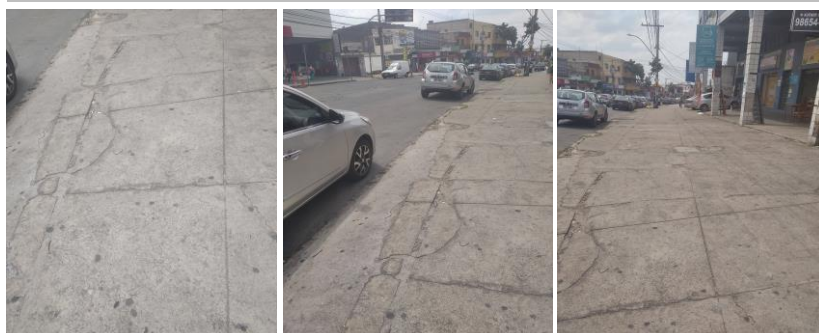
Fotos Complementares - Detalhes do Passeio

| ID | Itens Avaliados | Respostas | Nota |
|---|---|---|---|
| P_4 | Existência de Buracos ? | Poucos | 5 |
