# Lote 4 - Rota: Contorno

| Diagnóstico da Calçada | Qualidade do Serviço | |
| Endereço: Av.Contorno, 1690 | 54 | C |
| Data do Registro: 01/11/2019 16:00:12 | | |

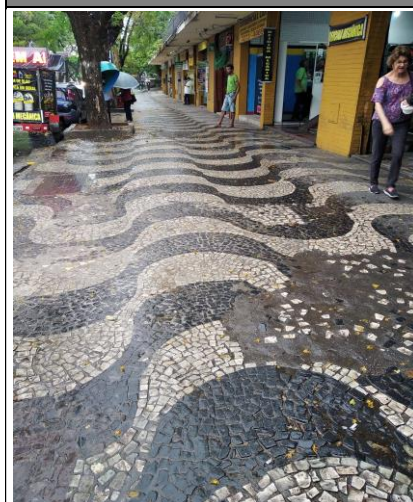
Foto Geral

| ID | Itens Avaliados | Respostas | Nota |
|---|---|---|---|
| P_4 | Existência de Buracos ? | Poucos | 5 |
| P_5 | Condições Gerais do Piso e meio-fio da calçada ? | Regular | 5 |
| P_9 | A calçada Possui Rebaixamento de Veículos correto ? | Não | 0 |
| P_11 | O Passeio está no padrão da SMPU ? | Não | 0 |
| P_13 | Existe algum dispositivo de Drenagem sobre a calçada ? | Sim | 0 |
| P_16 | Classificação geral da calçada pelo pesquisador. | Regular | 5 |
