# Lote 4 - Rota: Contorno

**FRATAR**  
ENGENHARIA CONSULTIVA

| Diagnóstico da Calçada | Qualidade do Serviço | |
|---|---|---|
| Endereço: Av.Contorno, 6472 | 90 | B |

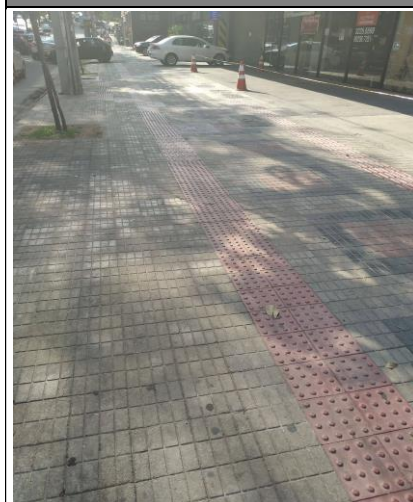
## Foto Geral

| ID | Itens Avaliados | Respostas | Nota |
|---|---|---|---|
| P_5 | Condições Gerais do Piso e meio-fio da calçada ? | Ótimo(a) | 10 |
| P_11 | O Passeio está no padrão da SMPU ? | Não | 0 |
| P_16 | Classificação geral da calçada pelo pesquisador. | Ótimo(a) | 10 |
