# Lote 1 - Rota: Padre Pedro Pinto

**FRATAR**  
ENGENHARIA CONSULTIVA

| Diagnóstico da Calçada | Qualidade do Serviço | |
| Endereço: Rua Padre Pedro Pinto, s/nº | 47 | D |

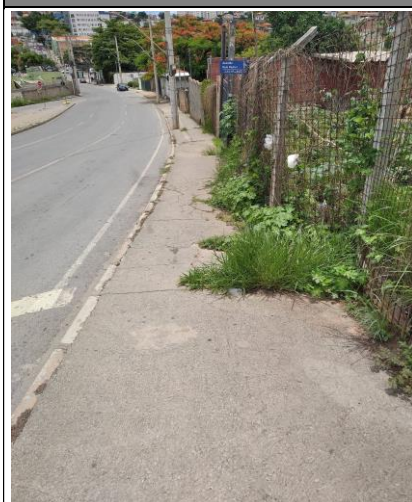
## Foto Geral

| ID | Itens Avaliados | Respostas | Nota |
|---|---|---|---|
| P_5 | Condições Gerais do Piso e meio-fio da calçada ? | Péssimo | 0 |
| P_6 | Presença de desníveis ? | Médio | 3 |
| P_16 | Classificação geral da calçada pelo pesquisador. | Ruim | 0 |

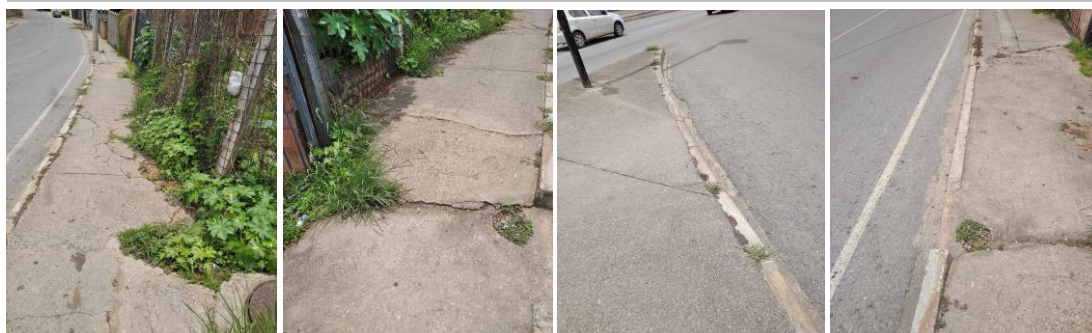
## Fotos Complementares - Detalhes do Passeio

| ID | Itens Avaliados | Respostas | Nota |
|---|---|---|---|
| P_4 | Existência de Buracos ? | Poucos | 5 |
| P_9 | A calçada Possui Rebaixamento de Veículos correto ? | Não | 0 |
| P_11 | O Passeio está no padrão da SMPU ? | Não | 0 |
