# Lote 1 - Rota: Padre Pedro Pinto

**FRATAR**  
ENGENHARIA CONSULTIVA

| Diagnóstico da Calçada | Qualidade do Serviço | |
|---|---|---|
| Endereço: Rua Padre Pedro Pinto, 1366 | 80 | B |
| Num. Lote CTM: 190428000255 | | |

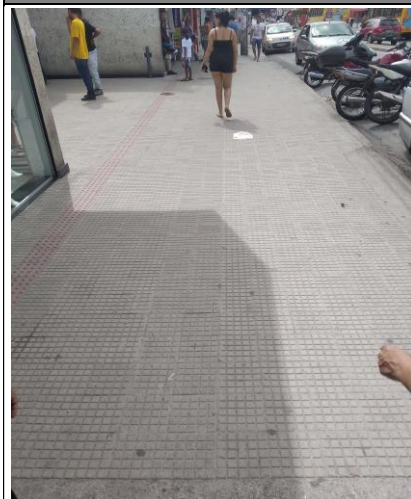
## Foto Geral

| ID | Itens Avaliados | Respostas | Nota |
|---|---|---|---|
| P_5 | Condições Gerais do Piso e meio-fio da calçada ? | Ótimo(a) | 10 |
| P_9 | A calçada Possui Rebaixamento de Veículos correto ? | Não | 0 |
| P_11 | O Passeio está no padrão da SMPU ? | Não | 0 |

| ID | Itens Avaliados | Respostas | Nota |
|---|---|---|---|
| P_8_1 | O piso tátil está no eixo da faixa livre ? | Não | 0 |
| P_8_2 | Se tem uma leve mudança de direção está conforme a norma ? | Não | 0 |
