Lote 1 - Rota: Noroeste

FRATAR
ENGENHARIA CONSULTIVA

Diagnóstico da Calçada	Qualidade do Serviço	
Endereço: Av. Ivaí, 116 Data do Registro: 12/11/2019 12:42:47 Num. Lote CTM: 130069000115	60	C

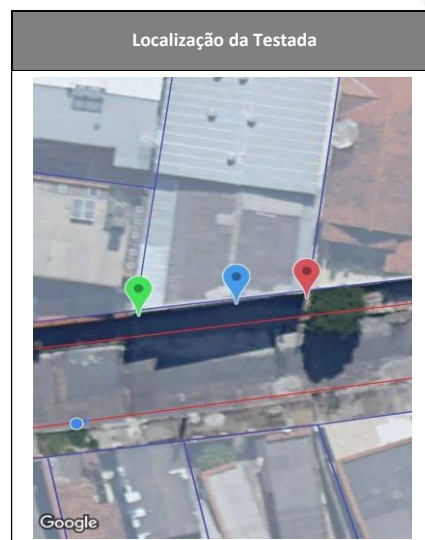
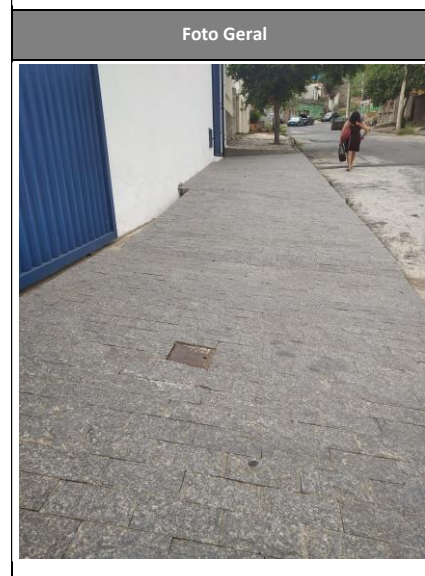
ID	Itens Avaliados	Respostas	Nota
P_1	O Mobiliário urbano está dentro da faixa de serviço de 70 cm ?	Sim	-
P_2	Qual a largura livre do Passeio ?	Acima de 1.50 m	10
P_3	Tipo de revestimento da calçada ?	Outro	0
P_4	Existência de Buracos ?	Nenhum	10
P_5	Condições Gerais do Piso e meio-fio da calçada ?	Ótimo(a)	10
P_6	Presença de desníveis ?	Severo	0
P_7	Tem rebaixamento de calçada para Pedestre ?	Não	10
P_8	Possui piso tátil ao longo da Calçada ?	Não	-
P_9	A calçada Possui Rebaixamento de Veículos correto ?	Não	0
P_10	Existência de altura livre menor que 2,10 m ?	Não	-
P_11	O Passeio está no padrão da SMPU ?	Não	0
P_12	A testada possui prática de estacionamento sobre o passeio ?	Não	10
P_13	Existe algum dispositivo de Drenagem sobre a calçada ?	Não	0
P_14	Existe PED em frente a testada ?	Não	-
P_15	Existe FTP em frente a testada ?	Não	-
P_16	Classificação geral da calçada pelo pesquisador.	Ótimo(a)	10
