# Lote 4 - Rota: Contorno

| Diagnóstico da Calçada | Qualidade do Serviço | |
| Endereço: Av.Contorno, 8981 | 80 | B |
| Data do Registro: 29/10/2019 14:57:40 | | |

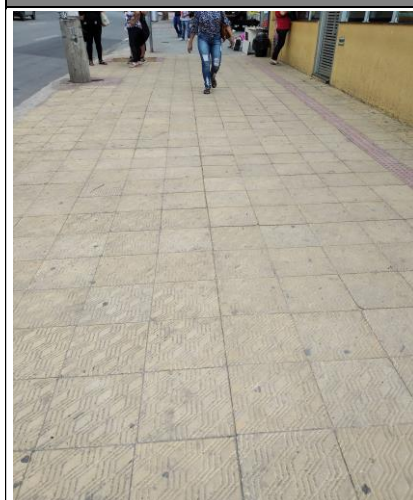
Foto Geral

| ID | Itens Avaliados | Respostas | Nota |
|---|---|---|---|
| P_4 | Existência de Buracos ? | Poucos | 5 |
| P_9 | A calçada Possui Rebaixamento de Veículos correto ? | Não | 0 |
