# Lote 4 - Rota: Raja Gabáglia

| Diagnóstico da Calçada | Qualidade do Serviço | |
| Endereço: Rua Curitiba, 1595 | 65 | C |
| Data do Registro: 12/11/2019 10:29:56 | | |

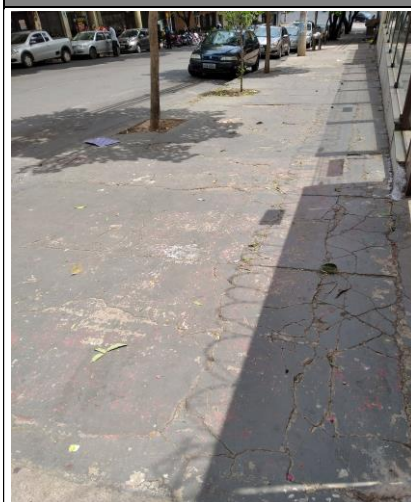
## Foto Geral

| ID | Itens Avaliados | Respostas | Nota |
|---|---|---|---|
| P_4 | Existência de Buracos ? | Poucos | 5 |
| P_5 | Condições Gerais do Piso e meio-fio da calçada ? | Regular | 5 |
| P_9 | A calçada Possui Rebaixamento de Veículos correto ? | Não | 0 |
| P_11 | O Passeio está no padrão da SMPU ? | Não | 0 |
| P_16 | Classificação geral da calçada pelo pesquisador. | Regular | 5 |
