# Lote 1 - Rota: Padre Pedro Pinto

**FRATAR**  
ENGENHARIA CONSULTIVA

| Diagnóstico da Calçada | Qualidade do Serviço | |
| Endereço: Rua Padre Pedro Pinto, 576 | 67 | C |

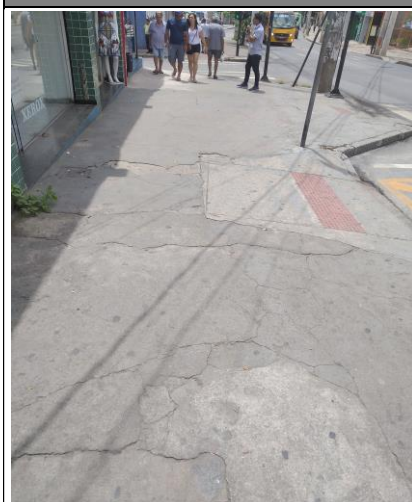
Foto Geral

| ID | Itens Avaliados | Respostas | Nota |
|---|---|---|---|
| P_5 | Condições Gerais do Piso e meio-fio da calçada ? | Regular | 5 |
| P_16 | Classificação geral da calçada pelo pesquisador. | Regular | 5 |

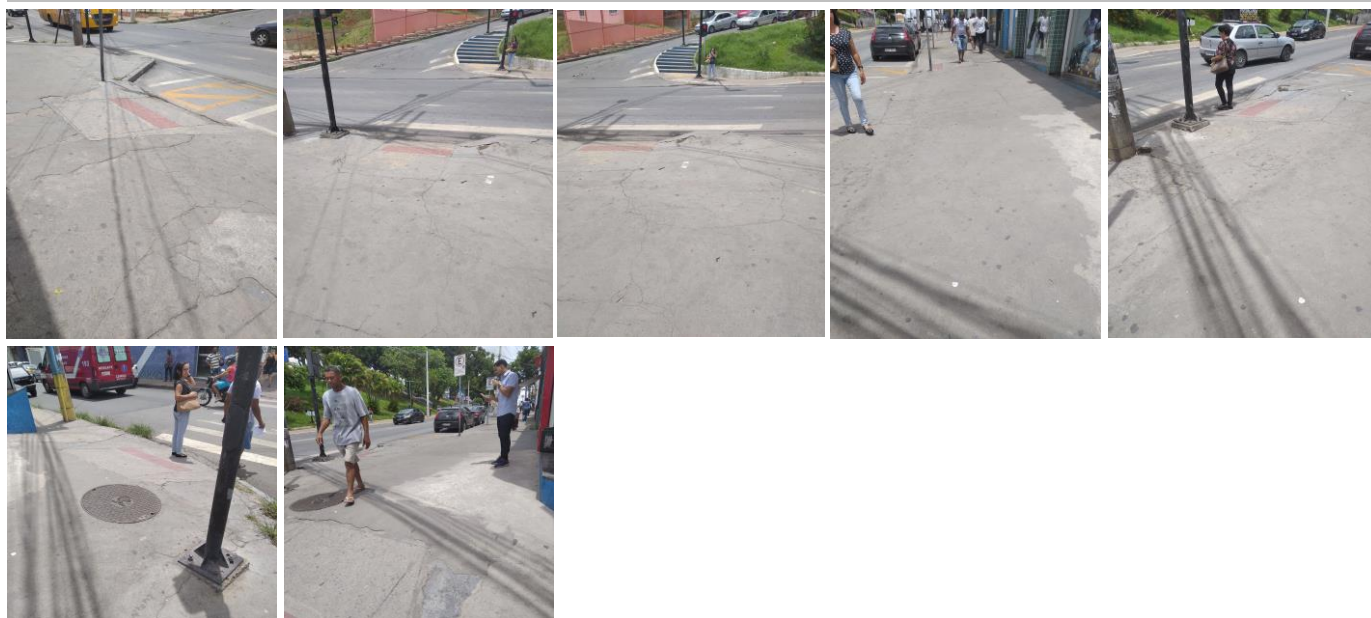
Fotos Complementares - Detalhes do Passeio

| ID | Itens Avaliados | Respostas | Nota |
|---|---|---|---|
| P_7_1_2 | Se for do Tipo 1, O rebaixo tem abas conforme a norma ? | Não | -1 |
| P_7_3 | O rebaixo possui piso tátil ? | Tem só piso de alerta | -1 |
| P_7_3_1 | O piso tátil de alerta e direcional do rebaixo está conforme a norma ? | Não | -1 |
