Lote 3 - Rota: Antônio Carlos II

FRATAR
ENGENHARIA CONSULTIVA

Diagnóstico da Calçada	Qualidade do Serviço	
Endereço: Av. Portugal, 2090 Data do Registro: 16/11/2019 12:26:54 Num. Lote CTM: 200076500835	78	B

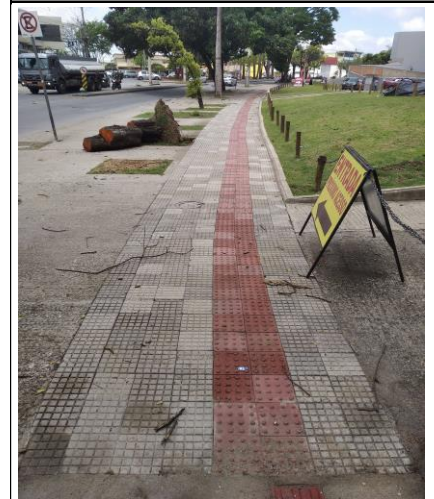
Foto Geral

ID	Itens Avaliados	Respostas	Nota
P_1	O Mobiliário urbano está dentro da faixa de serviço de 70 cm ?	Sim	-
P_2	Qual a largura livre do Passeio ?	Acima de 1.50 m	10
P_3	Tipo de revestimento da calçada ?	Ladrilho Hidráulico	10
P_4	Existência de Buracos ?	Nenhum	10
P_5	Condições Gerais do Piso e meio-fio da calçada ?	Ótimo(a)	10
P_6	Presença de desníveis ?	Nenhum	10
P_7	Tem rebaixamento de calçada para Pedestre ?	Sim	8
P_8	Possui piso tátil ao longo da Calçada ?	Sim	-
P_9	A calçada Possui Rebaixamento de Veículos correto ?	Não	0
P_10	Existência de altura livre menor que 2,10 m ?	Não	-
P_11	O Passeio está no padrão da SMPU ?	Não	0
P_12	A testada possui prática de estacionamento sobre o passeio ?	Não	10
P_13	Existe algum dispositivo de Drenagem sobre a calçada ?	Não	0
P_14	Existe PED em frente a testada ?	Não	-
P_15	Existe FTP em frente a testada ?	Sim	-
P_16	Classificação geral da calçada pelo pesquisador.	Ótimo(a)	10

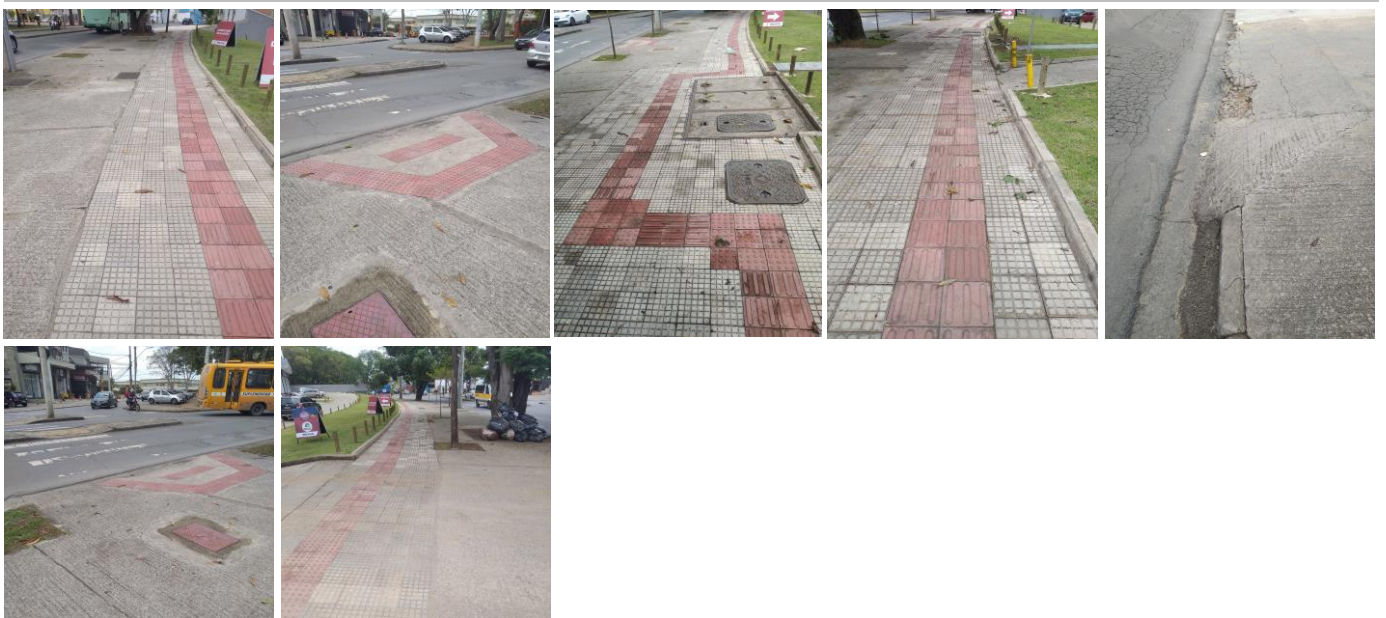
Fotos Complementares - Detalhes do Passeio

ID	Itens Avaliados	Respostas	Nota
P_7_1	Qual tipo do Rebaixo ?	Rebaixo Tipo 1 (trapézio)	0
P_7_1_1	Se for do Tipo 1, Passeio possui largura livre de 1,2 m ?	Sim	0
P_7_1_2	Se for do Tipo 1, O rebaixo tem abas conforme a norma ?	Não	-1
P_7_2	A rampa do rebaixo tem Inclinação da norma (8,33%) ?	Sim	0
P_7_3	O rebaixo possui piso tátil ?	Tem só piso de alerta	-1
P_7_3_1	O piso tátil de alerta e direcional do rebaixo está conforme a norma ?	Sim	0
P_8_1	O piso tátil está no eixo da faixa livre ?	Não	0
P_8_2	Se tem uma leve mudança de direção está conforme a norma ?	Sim	0
P_8_3	Se tem mudança de direção de 90º ou maior está conforme a norma ?	Sim	0
P_8_4	Se tem mudança de direção de três faixas direcionais está conforme a norma ?	Não	0
P_8_5	Se tem mudança de direção de quatro faixas direcionais está conforme a norma?	N.A	0
P_8_6	Tem piso tátil em pontos de ônibus conforme a norma?	N.A	0
P_8_7	O piso tátil tem conexão com os lotes vizinhos?	Sim	0

P_8_8	O piso tátil está em boas condições aparentes?	Sim	0
P_8_9	O piso tátil apresenta desenho com bom senso?	Sim	0
P_13_1	Dispositivo de Drenagem está devidamente instalado e bem conservado?	0	0
P_13_2	Dispositivo de Drenagem oferece risco para caminhamento seguro de pedestre?	0	0
