# Lote 4 - Rota: Contorno

| Diagnóstico da Calçada | Qualidade do Serviço | |
| Endereço: Av.Contorno, 7851 | 72 | B |
| Data do Registro: 30/10/2019 15:17:30 | | |

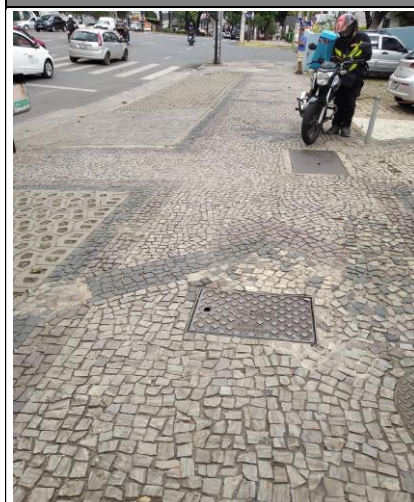
Foto Geral

| ID | Itens Avaliados | Respostas | Nota |
|---|---|---|---|
| P_5 | Condições Gerais do Piso e meio-fio da calçada ? | Ótimo(a) | 10 |
| P_9 | A calçada Possui Rebaixamento de Veículos correto ? | Não | 0 |
| P_11 | O Passeio está no padrão da SMPU ? | Não | 0 |
| P_16 | Classificação geral da calçada pelo pesquisador. | Regular | 5 |
